MOTOTRANS

CIRCULAR Nº 4

INSTRUCCIONES CONCESIONARIOS

PREVISIONES SOBRE AVERIAS

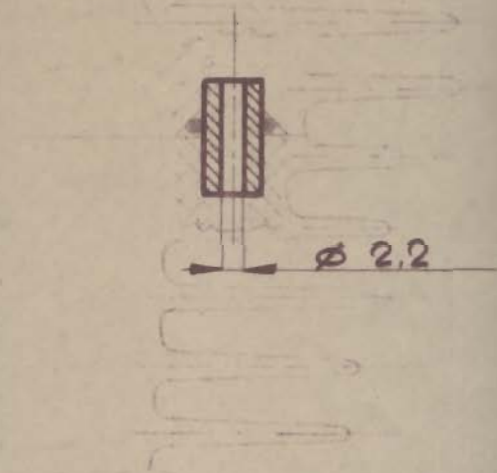
ANTES D

Diámetro interior del casquillo 175CL1003  
 desde el n° de motor 10800

IMPORTANTE.- Al objeto de corregir, en la mayor parte posible, las consecuencias perniciosas derivadas de la falta de atención en los apartados 1º, 2º y 3º, hemos introducido unas pequeñas modificaciones en el sistema de engrase, que llevarán todos los motores a partir del número 10.801. Dichas modificaciones consisten en colocar un tapón de aluminio con un orificio de  $\phi$  2'5 mm. en el extremo del cigüeñal (lado distribución) y en pasar el diámetro del casquillo ref. 175CL1003, que une el cilindro con la culata, de 2'2 mm. a 3 mm. Para efectuar esta operación no es aconsejable sacar el casquillo que está muy ajustado al cilindro. Basta pasar una broca de  $\phi$  3 mm. y asegurarse de que no queden partículas metálicas a lo largo del conducto. En los motores que el cigüeñal lleve ya una clavija elástica colocada en el extremo, no es necesario poner el tapón. En estos casos bastará con modificar el diámetro del casquillo, como se indica más arriba. En el dibujo adjunto están señaladas las referidas modificaciones.

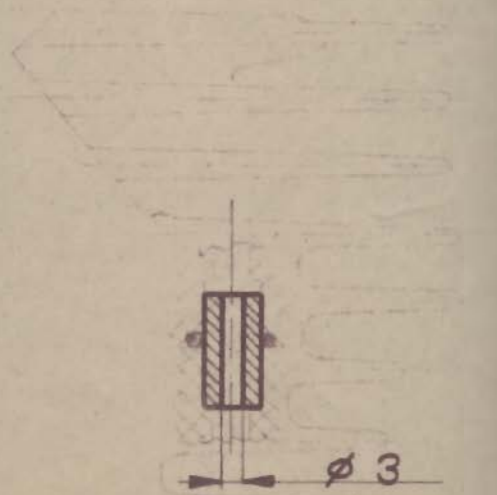
DESPUES

Diámetro interior del casquillo 175CL1003  
 desde el n° de motor 10801.
